# CLASSIC DRIVER

## BMW M 635 CSI

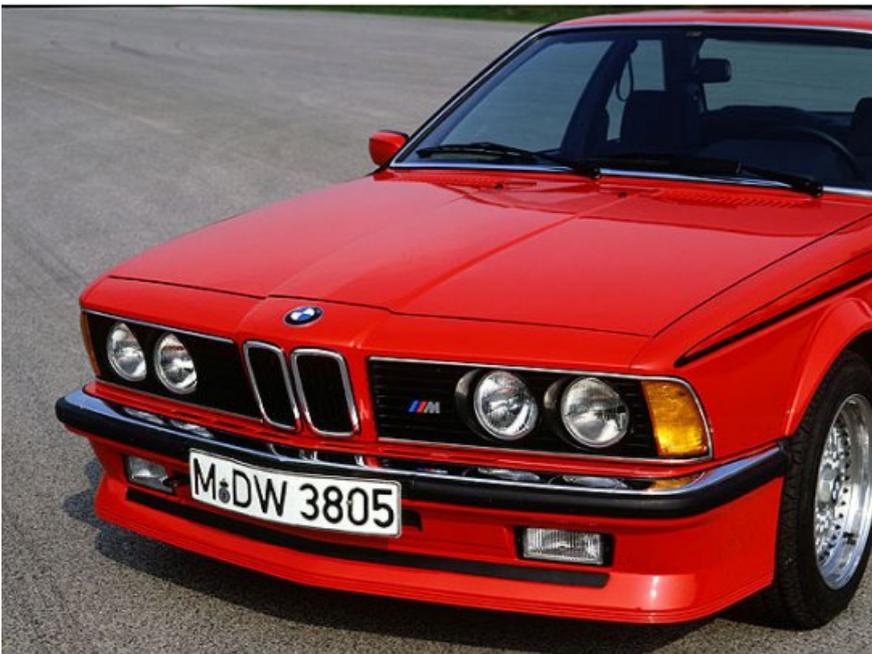
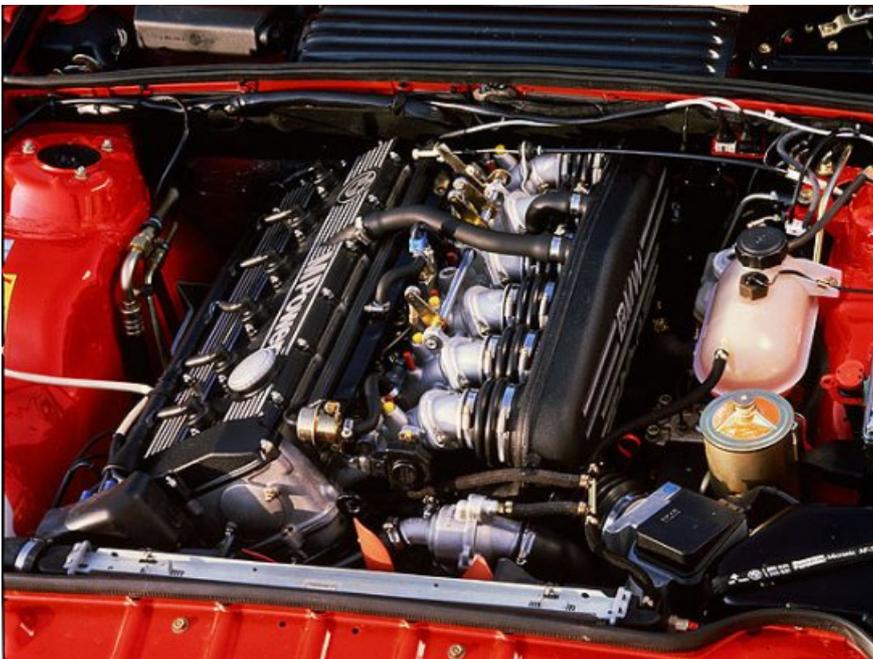
Mechanisch gilt der Motor als ausgereift. Sieht man von den üblichen BMW Problemen mit undichten Zylinderkopfdichtungen ab, ist dieses Aggregat für Laufleistungen von mindestens 250 tkm gut. Prüfen Sie bei der Probefahrt, ob der heißgefahrenere Motor keine thermischen Probleme hat, indem Sie im Stand bei ausgeschalteter Klimaanlage die Drehzahl für einige Minuten auf etwa 3500 U/min erhöhen. Die Nadel der Temperaturanzeige sollte, nachdem sie zunächst angesteigt, bei einem Punkt verharren. Dazu sollte ein deutlich vernehmbares Lüftergeräusch hörbar sein, welches von dem Viscolüfter herrührt, der bei ansteigender Temperatur seine Drehzahl erhöht. Fällt die Temperaturanzeige daraufhin wieder etwas, ist die Thermik des Motors in Ordnung. Schafft es der Viscolüfter trotz erhöhter Drehzahl nicht, die Temperatur im unkritischen Bereich zu halten, kann der Aluminiumwasserkühler schadhafte sein. Aufgrund des Alters kann sich dieser teilweise zusetzen oder im schlimmsten Fall platzen. Ein neuer Kühler schlägt mit etwa 315 Euro zu Buche. Prüfen sie, ob das Kühlwasser nach Abgasen riecht. Dies weist auf eine defekte Zylinderkopfdichtung hin, ebenso wie weißer Schaum im Ausgleichsbehälter. Dazu schrauben Sie bei laufendem Motor ( Leerlauf) vorsichtig(!) den Deckel des Ausgleichsbehälters auf und beobachten das Kühlmittel. Steigen Luftblasen aus dem Gefäß auf, ist dies ein sicheres Indiz für einen Schaden am Zylinderkopf oder an der Zylinderkopfdichtung.

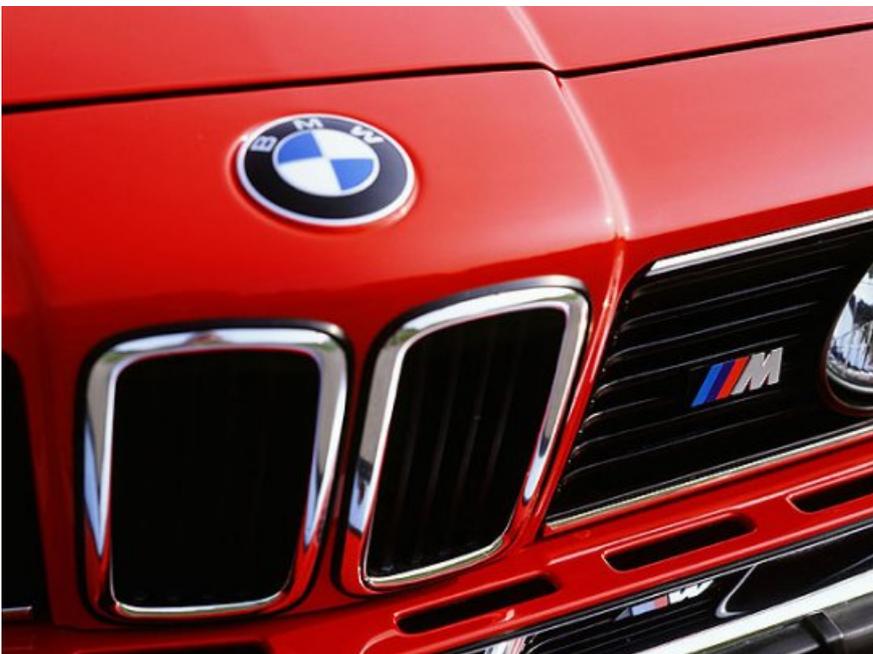
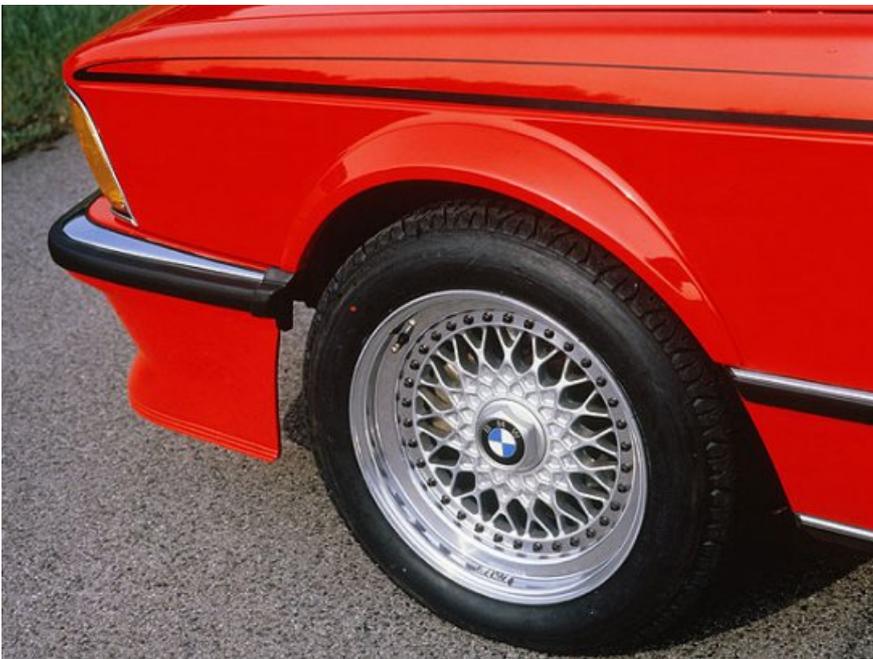
Das schöne Kleid der Sechserbaureihe ist ein Kind aus den Siebzigern. Das Debüt der Grundform geht auf das Jahr 1977 zurück und wie alle Fahrzeuge aus dieser Zeit wurde auch der 6er nicht vom Rost verschont. Durch umfangreiche Modellpflege-Maßnahmen gelang es BMW aber im Laufe der Zeit die Rostvorsorge so zu verbessern, dass das Thema Rost den erst später vorgestellten M635 CSI nicht mehr Probleme bereitet als jedem anderen BMW aus dieser Zeit. Einzige Ausnahme bilden die vorderen Kotflügel. Da man es versäumt hat, dem 6er Radhausschalen aus Kunststoff zu spendieren, setzt sich Schmutz in den Radhäusern fest, speichert die Feuchtigkeit und lässt den 565 Euro teuren Kotflügel rosten. Der Rost lässt den Kotflügel in Höhe der Auflagekante im Motorraum von innen nach außen verfaulen.
